INVENTARIO DE INMUEBLES PATRIMONIALES EN EL SECTOR DE LOS CAÑOS DEL MERCADO PÚBLICO (CARRERAS 40 A 46) - BARRANQUILLA¹

Artículo de investigación - Recibido: 15 de Febrero de 2016 - Aceptado: 20 de Mayo de 2016

Jairo López Martínez²

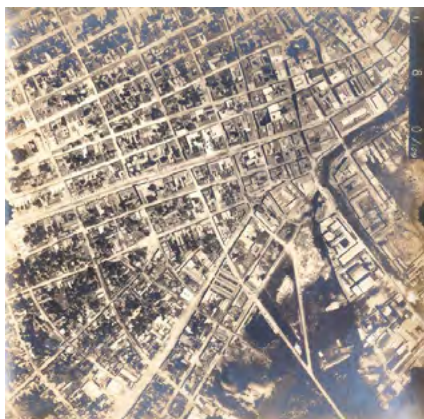
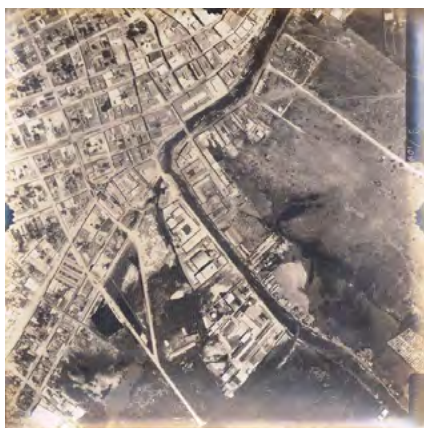
Anexo No.5 – Imágenes (1912) Sector de Barranquillita, Primeras Edificaciones. Manzanas 0328, 0327 y 0321 definidas desde un comienzo por la gran actividad comercial. (Foto archivo Biblioteca Nieto Arteta) Cortesía Arq. Juan P. Mestre H.

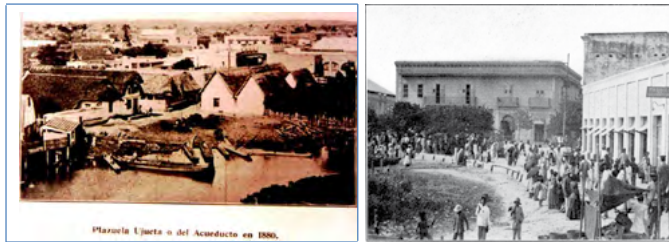
Plazuela Ujeta en 1912

Anexo No.7 – Sector de la Plazuela Ujeta, a través del tiempo (1880 - 1920). Hoy, aún conserva la dinámica de mercado y comercio.

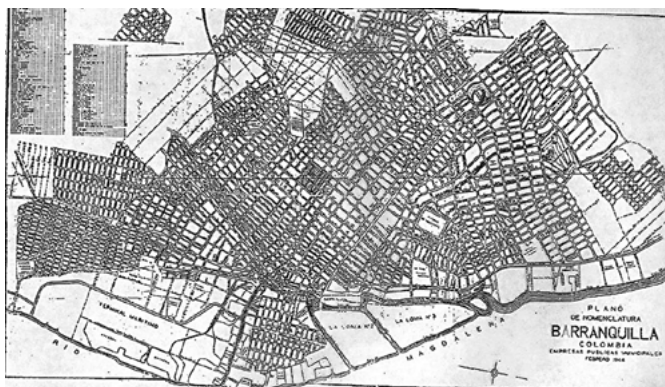
Plano de Barranquilla (1954)

Anexo No.9 – Planos de la ciudad (1954 - 1965) muestran el gran desarrollo urbano.

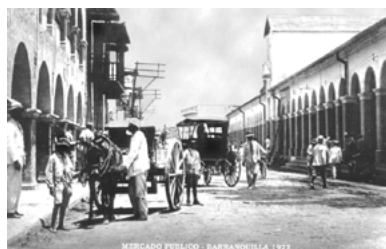
Calle 30 – Mercado Público – Armonía y limpieza exterior e interior (1922).

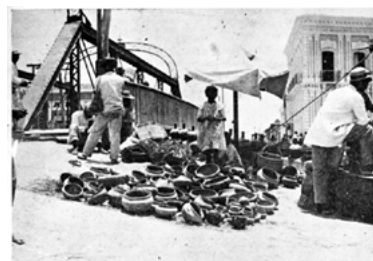
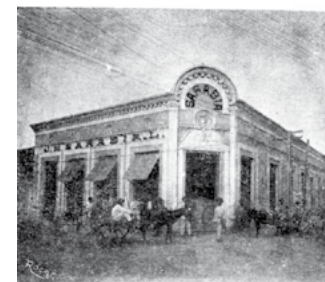
Mercado Público y su relación directa con los Caños. Eje de la navegación fluvial (1922).

Anexo No.10 – Imágenes que muestran el desarrollo y progreso del Sector de Barranquilla.

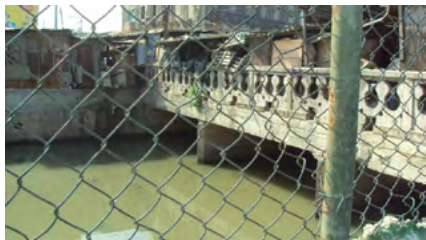
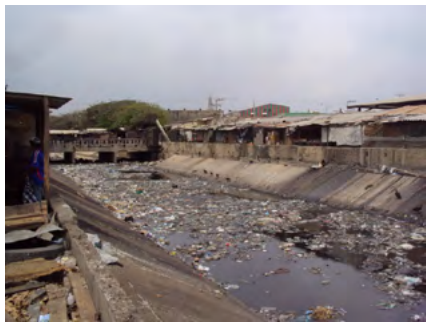
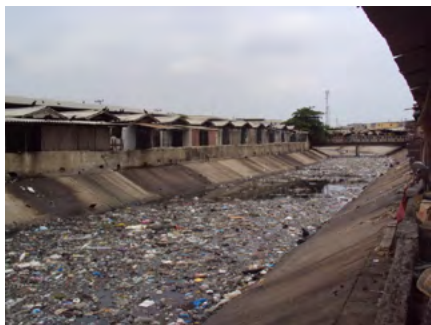
Anexo No.11 – Situación Medioambiental del cauce del Caño del Mercado (Estado actual) 2014- situación insostenible. Imágenes: archivo personal Arq. Jairo López M.

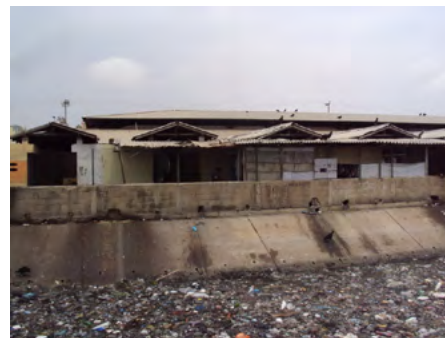
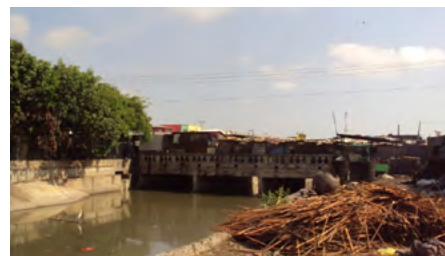
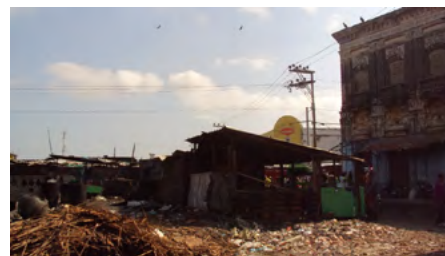
Anexo No.12 – Situación Medioambiental del cauce del Caño del Mercado (Estado actual) 2014 Situación insostenible. Degradación del espacio físico. Imágenes: archivo personal Arq. Jairo López M.

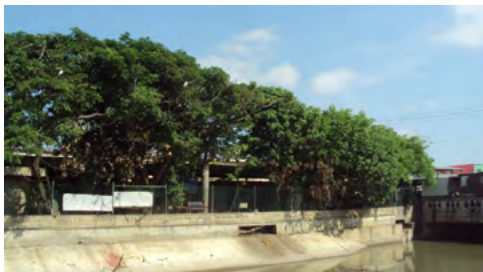
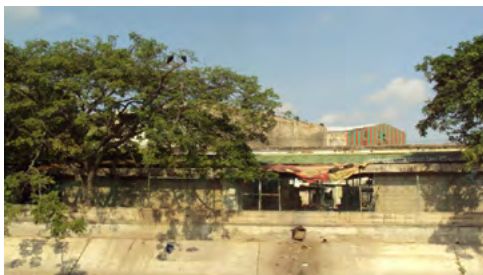
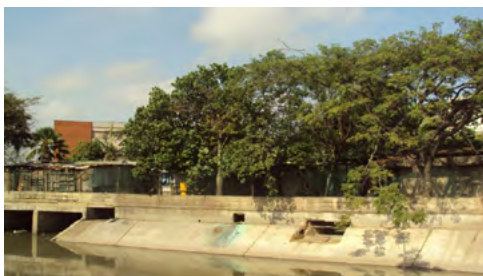
Anexo No.13 – Situación Medioambiental del cauce del Caño del Mercado (Estado actual) 2014
Vegetación nativa vs. Degradación del medio ambiente. Desagües sanitarios directos al caño.
Imágenes: archivo personal Arq. Jairo López M.

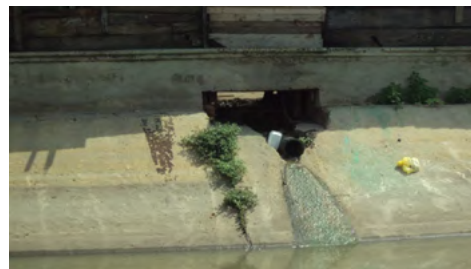
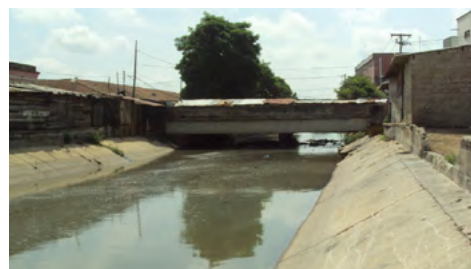
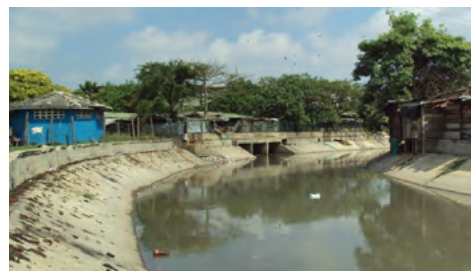
Anexo No.14 – Situación Medioambiental del cauce del Caño del Mercado (Estado actual) 2014
Faltan baños públicos. Lo que se observa son excrementos de gente habitantes de la calle.
Imágenes: archivo personal Arq. Jairo López M.

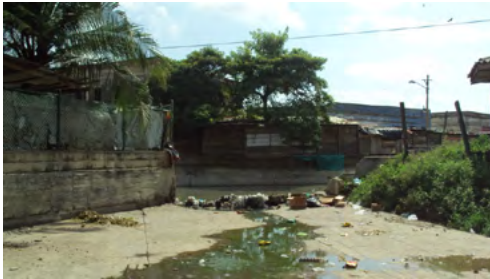
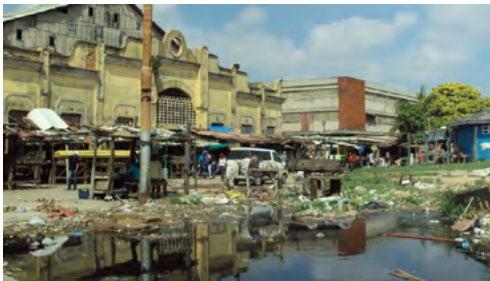
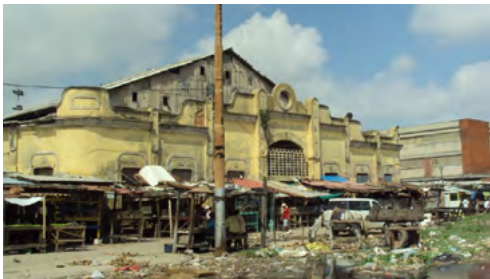
Anexo No.15 – Situación Medioambiental del cauce del Caño del Mercado (Estado actual) 2014
Mejoramiento en plan recolección basuras. Al Fondo Edificio del Mercado de Granos. Imágenes:
archivo personal Arq. Jairo López M.

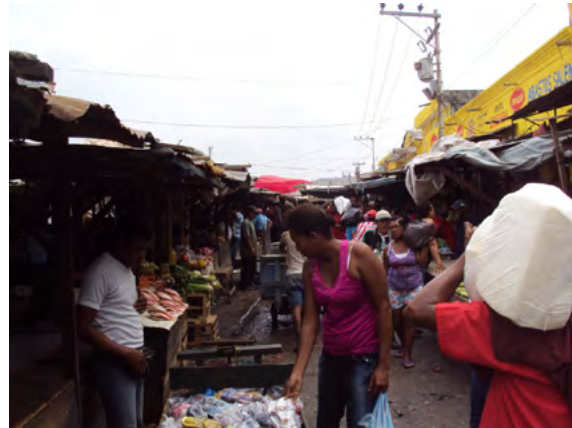
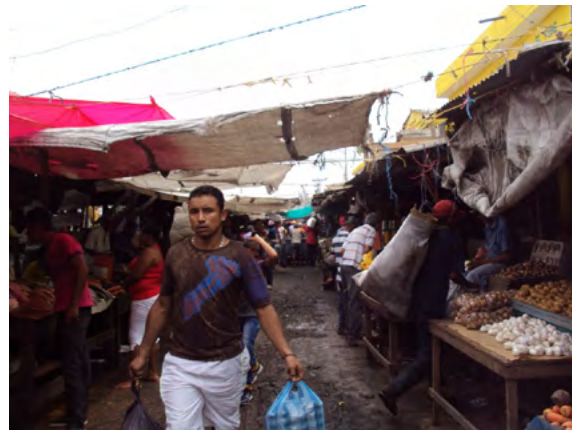
Anexo No.16 – Situación: Calle 10 – Carreras 41B y 42D Borde - Caño del Mercado (Estado actual)
2014 – Ocupación de espacio público, Ventas estacionarias, ambulantes, inclusive vivienda.
Imágenes: archivo personal Arq. Jairo López M.

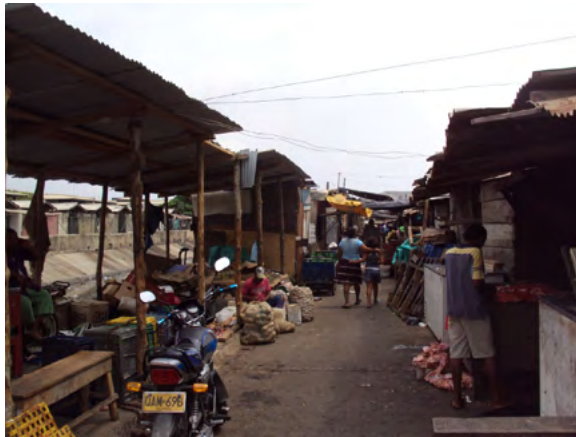
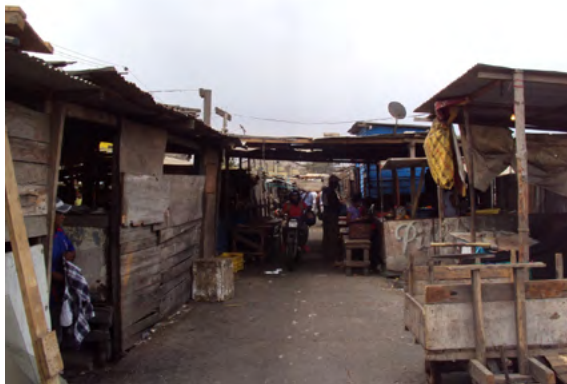
Anexo No.17 – Situación: Calle 10 – Carreras 41B y 42D Borde - Caño del Mercado (Estado actual)
2014 – Ocupación de espacio público, vivienda sobre andenes y calle interior (atracadero).
Imágenes: archivo personal Arq. Jairo López M.

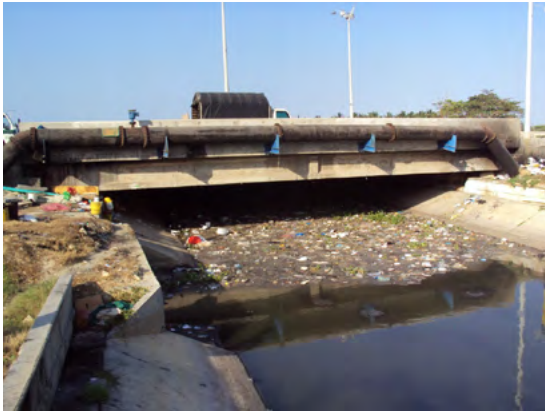
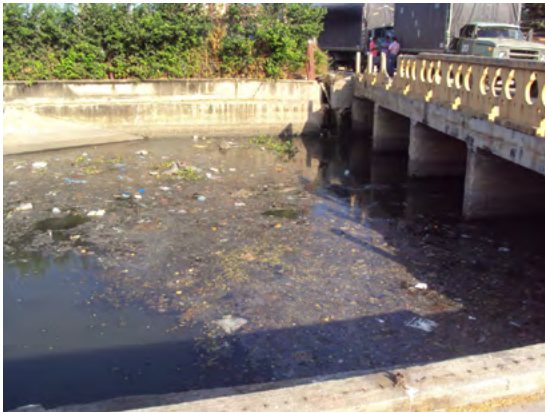
Anexo No.19 – Situación: Calle 10 – Carreras 41B y 42D Borda - Caño del Mercado (Estado actual) 2014. Degradación del medio ambiente.

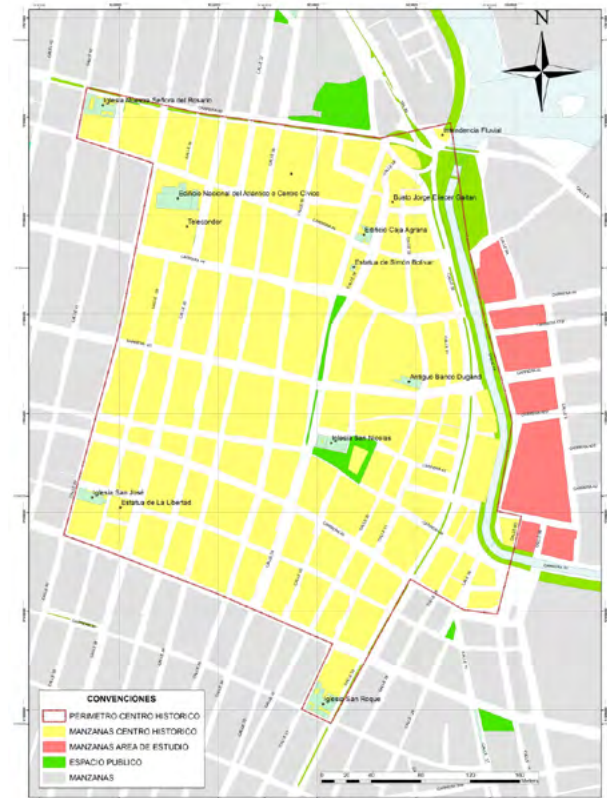
PLANO No. 01 - Plano del Centro Histórico (Incluye en su perímetro la única edificación patrimonial de carácter excepcional en el sector de Barranquillita – Manzana 0328; Carrera 41N a Carrera 41B; Calle 9C a Calle 10).

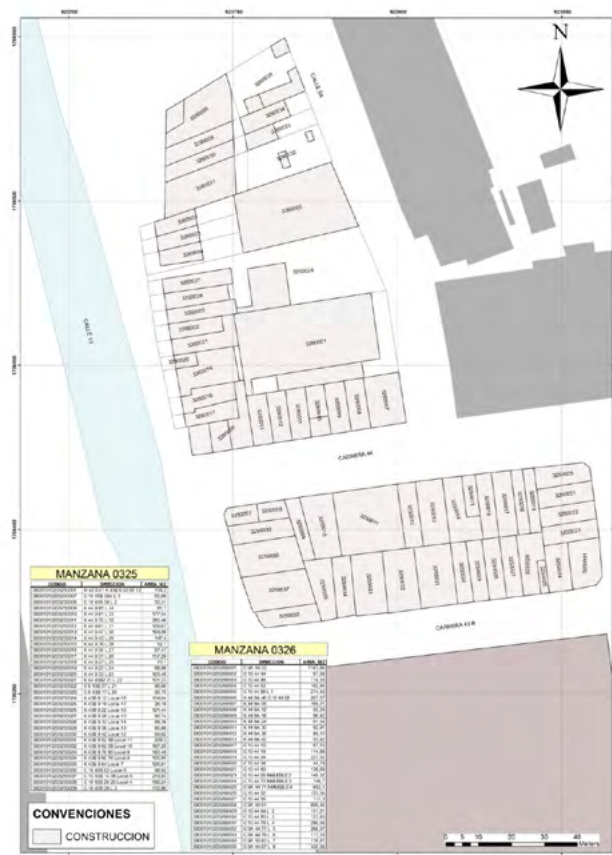
PLANO No. 07 - Plano del Sector de Estudio: Manzanas: 0325 y 0326 (Referencia catastral de predios; Dirección y Área).
